MÁV Zrt. közlekedésbiztonsági projektjei - szakaszolt projekt

**A projekt megnevezése: MÁV Zrt. közlekedésbiztonsági projektjei
- szakaszolt projekt**

Azonosítási szám: IKOP-3.2.0-15-2019-00033

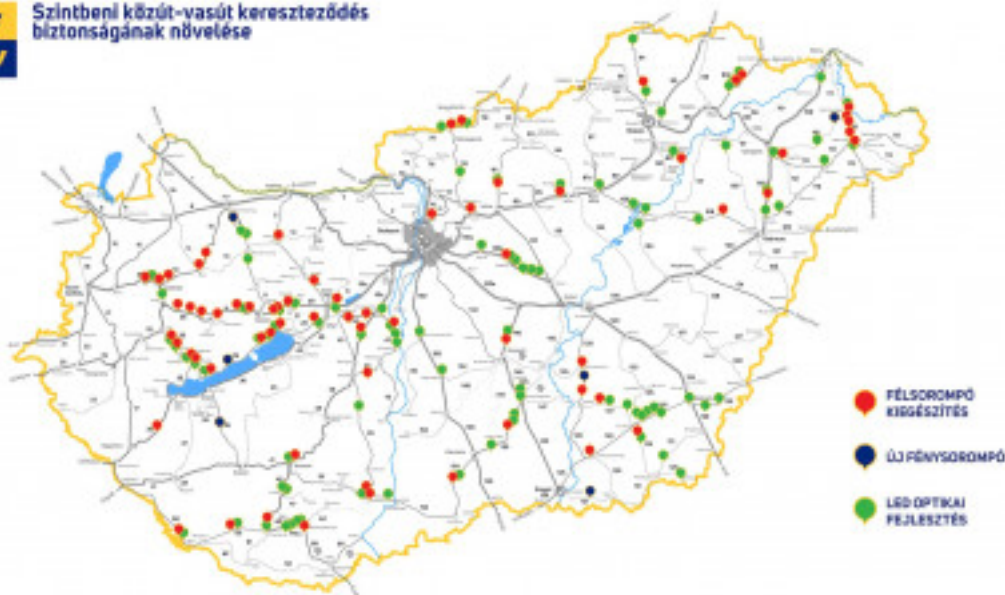
[1]

Szintbeni közút-vasút kereszteződés
biztonságának növelése

A szintbeni közút-vasúti kereszteződések országos felülvizsgálatát követően a veszélyességi sorrend alapján a legindokoltabb helyeken a biztonság növelése érdekében LED-optikákkal felszerelt fénysorompókat telepítettünk, a már működő fénysorompókat félsorompókkal egészítettük ki, és a fénysorompókban az izzós fényjelző-optikákat LED-optikára cseréltük, valamint az útburkolati jelek kijavítására és a jelzőablák átalakítására is sor került.
