MÁV Zrt. közlekedésbiztonsági projektjei - szakaszolt projekt

A projekt megnevezése: MÁV Zrt. közlekedésbiztonsági projektjei - szakaszolt projekt

Azonosítási szám: IKOP-3.2.0-15-2019-00033

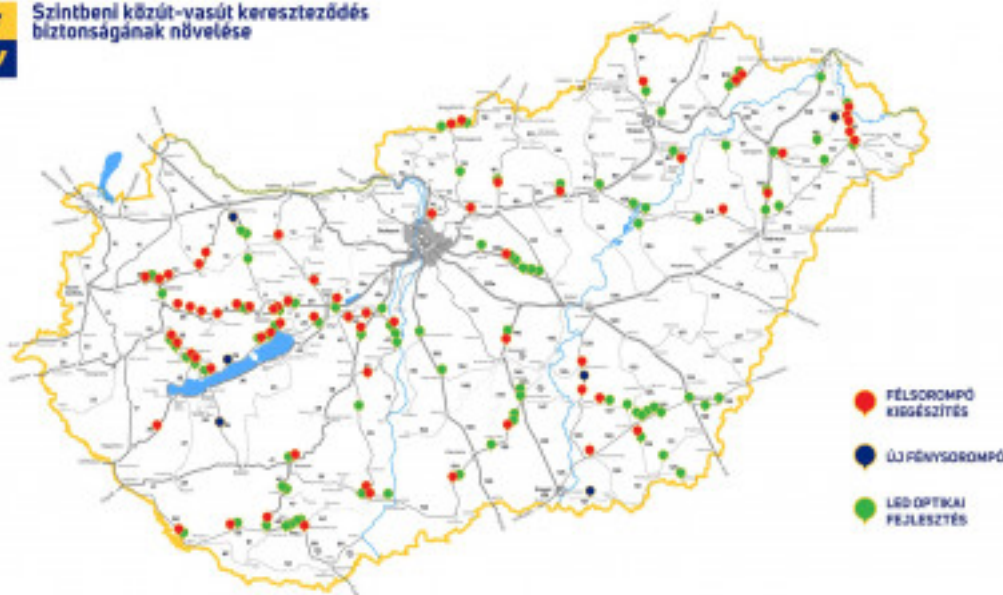
Szintbeni közút-vasút kereszteződés
biztonságának növelése

A szintbeni közút-vasúti kereszteződések országos felülvizsgálatát követően a veszélyességi sorrend alapján a legindokoltabb helyeken a biztonság növelése érdekében LED-optikákkal felszerelt fénysorompókat telepítettünk, a már működő fénysorompókat félsorompókkal egészítettük ki, és a fénysorompókban az izzós fényjelző-optikákat LED-optikára cseréltük, valamint az útburkolati jelek kijavítására és a jelzőablák átalakítására is sor került.
