A Nyugati tetőszerkezetének újabb fontos részét emelték a helyére

2020. december 16. szerda, 14.06

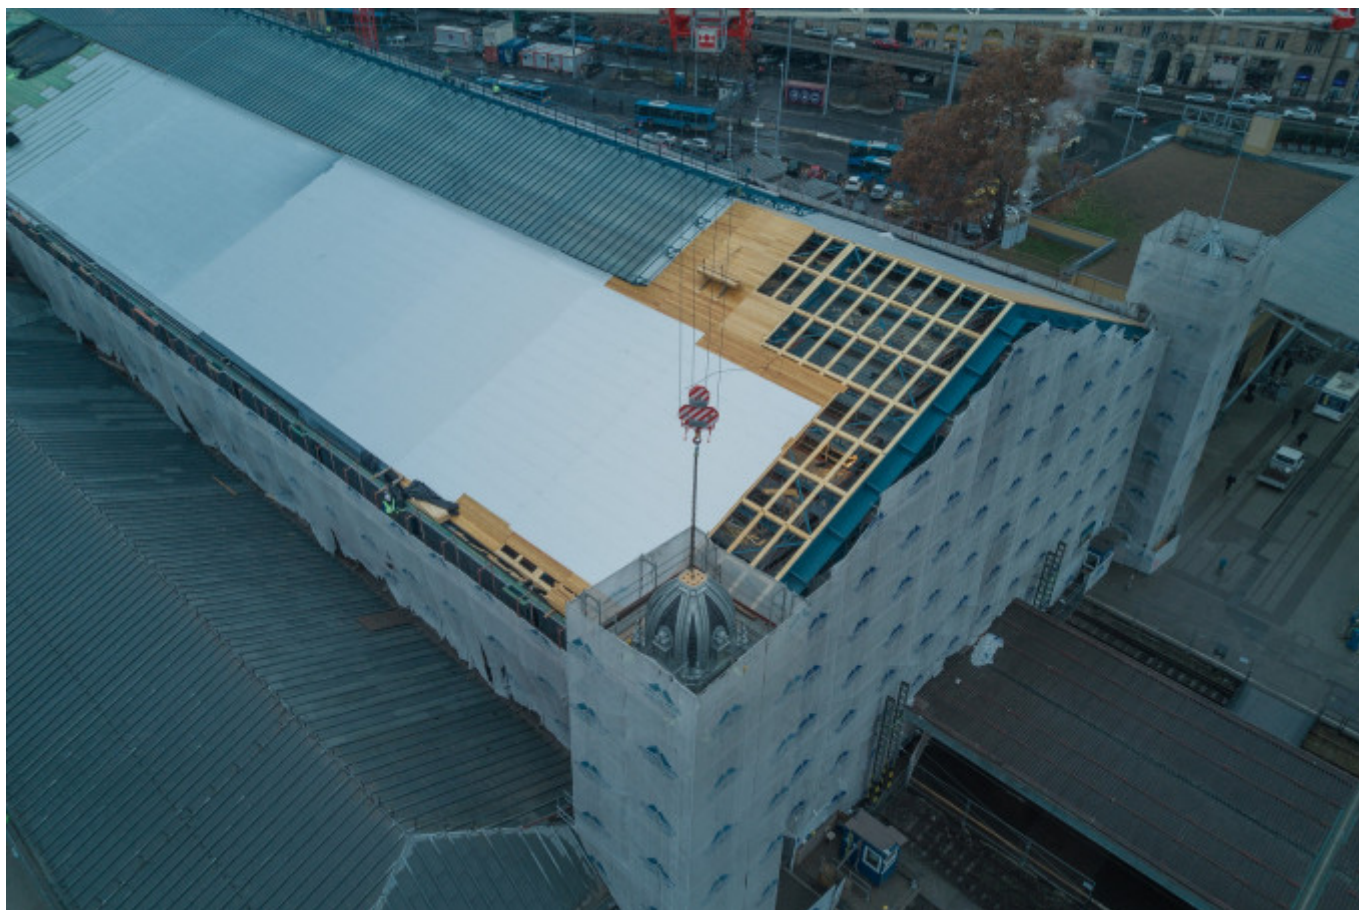
[1]

A Nyugati pályaudvar teljes, mintegy 8200 négyzetméteres tetőszerkezete felújításának részeként, újabb fontos mérföldkő, hogy a csarnok ősszel a helyére került, bal oldali tornyát követően, már a jobb oldalon is helyére emelték a 19 méter magas párkány fölé magasodó tornyot. A Teréz körút felől jó ütemben halad a tetőszerkezet üvegezése, a tetőhéjzat átszellőztetett korcolt, előpatinásított titáncinklemezés fedése, továbbá a díszműbádogos elemek elhelyezése. Kevésbé látványos, ám nagyon fontos része a munkáknak a pályaudvar Teréz körút és Nyugati tér sarkán található négy kistornya tetőszerkezetének bontása. Ezen építményekről darabokban, szakaszosan távolítanak el kisebb elemeket, hogy megújulva építsék vissza azokat.

A tetőfelújítás során láthatóvá váltak szerkezeti repedések, valamint a csapadékot levezető csatornák súlyos korrodálódásai, amelyek miatt akadálytalanul áztak a falak. Foltszerű javításuk nem jelentene tartós megoldást, ezért a belső falazat teljes, 1210 négyzetméteres területe is megújul. A rejtett műszaki rendellenességek között jelentkezett egy további probléma: a belső lábazati kövek annyira erodáltak, hogy már nem javíthatók, ezért teljes felújításukra is sor kerül 280 négyzetméteren. A csapadékvíz a nyílászárókat is tönkretette, emiatt 77 ablak, ajtó felújítására is szükség van. Azokat újra az eredeti barna színre festik. A felújítási munkák az örökségvédelmi szervezettel egyeztetett módon történnek.
