## Befejezték az Üllő-Monor szakasz közötti egyik vágány felújítását

2021. október 8. péntek, 11.32 / Utolsó módosítás: 2021. október 8. péntek, 11.33

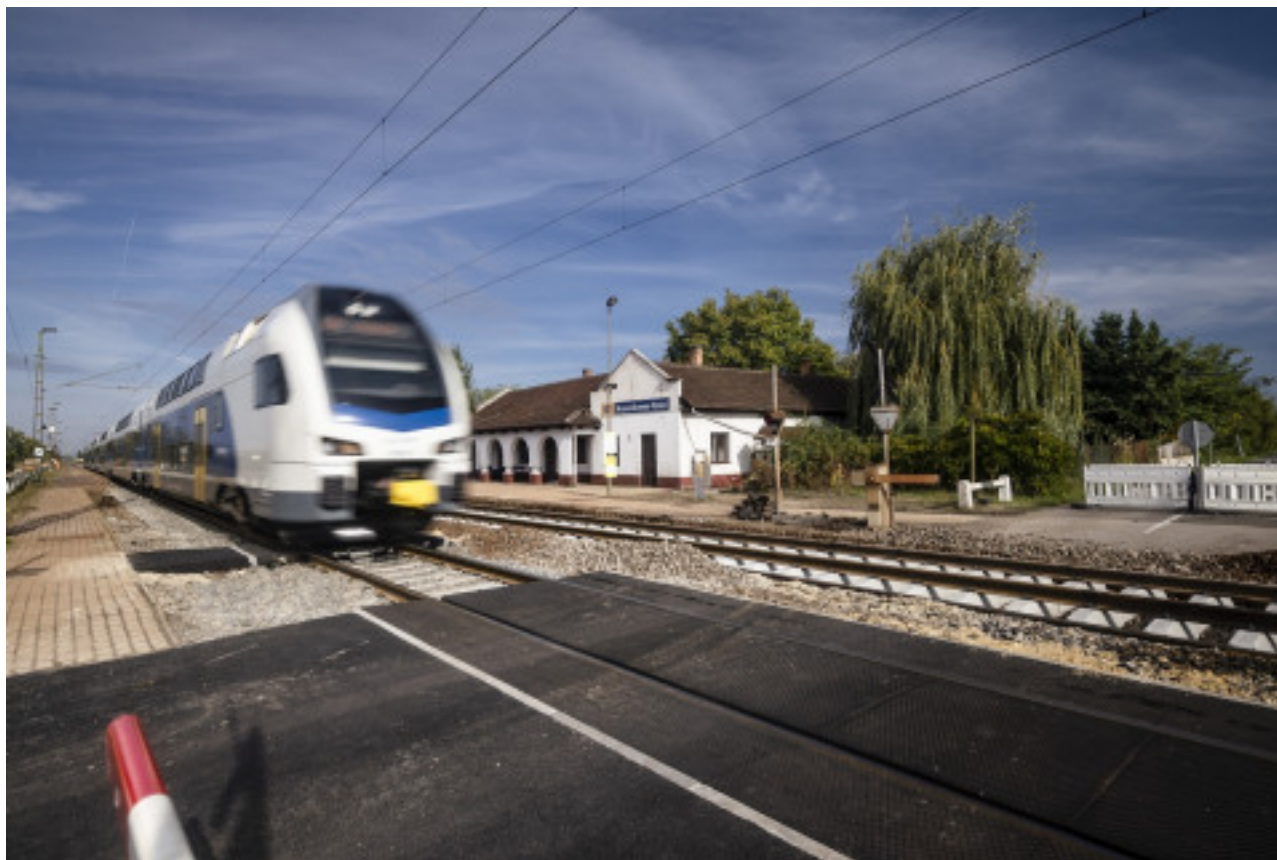
Augusztus végén kezdődött meg a ceglédi 100a vonal Üllő–Monor szakaszának felújítása, a két vágányon felváltva dolgoznak, hogy a vonatközlekedés mindig biztosítva legyen. A kivitelezés ütemtervnek megfelelően zajlik, szeptember végére befejeződött az egyik vágány átépítése, amit szeptember végén visszaadtak a forgalomnak, ezt követően a másik vágányon is elindulhatott a munkavégzés, ami október végéig tart. Novemberre befejeződnek a munkálatok, megszűnik a napközbeni vágányzár, és újra zavartalanul közlekedhetnek a vonatok sebességkorlátozások nélkül.

A ceglédi vonal felújításának idei második ütemében Üllő és Monor között dolgoznak, felváltva először az egyik majd a másik vágányon. Szeptember 29-én az elkészült vágányszakaszt visszaadták a forgalomnak, miután elvégezték a vágányátépítést és a szükséges váltócsereket, illetve megerősítették a felsővezeteki hálózatot. Szeptember 30-án éjjel a második vágányon is megkezdődtek a munkálatok. Jelenleg a hosszúsínek lehúzása zajlik, és megkezdődött a szakaszon az ágyazatrostálás és nagygépes vágány átépítés is.
